# **HRADEC U STODA, okr. Plzeň-jih**

**Stavba splaškové kanalizace – III. etapa  
září 2017 až květen 2018**

**Zpráva o záchranném archeologickém výzkumu a dohledu**

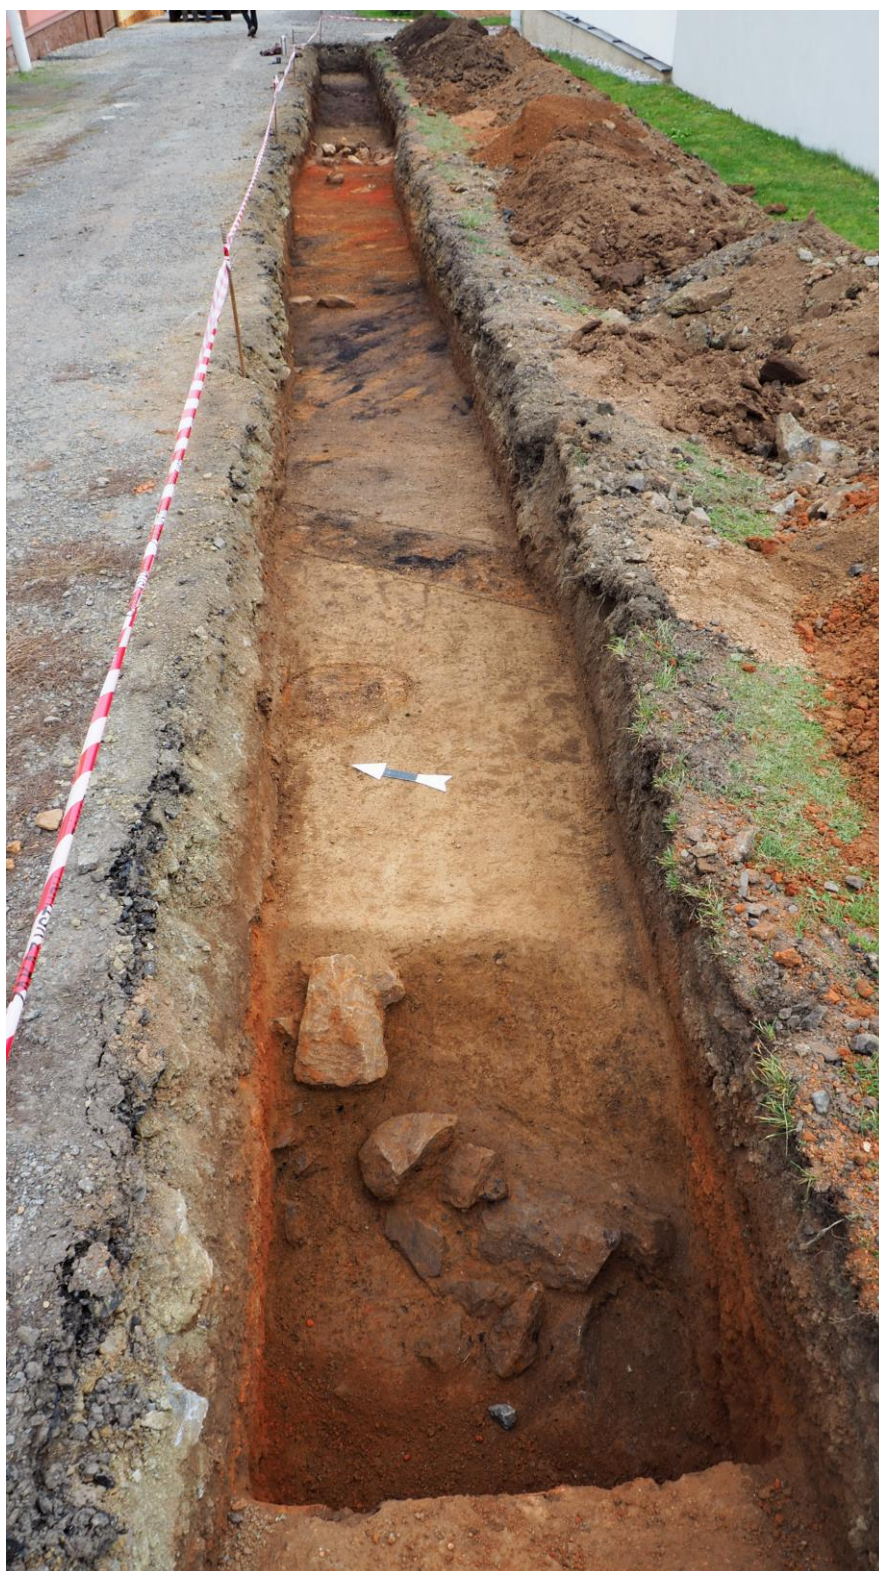
Obr. 1. Hradec u Stoda, III. etapa stavby kanalizace. Pohled od západu na vnitřní stěnu příkopu a základ tělesa hradby s otisky zuhelnatělých trámů a s dočervena propálenou hlínou po požáru.

Ve třetím úseku za druhým vjezdem až ke křižovatce ulic byl nejprve zjištěn vnitřní okraj příkopu (objekt 3; **obr. 1**), za ním 1,5-2,0m široká berma, v ní jedna sloupová jamka a žlábek. Za ním pak již začínalo těleso valu (objekt 4; **obr. 1**). Východní (vnitřní) konec valu označovala (zadní plenta) silně propálená cihlová sytká výplň a pás kamenů snad z porušené plenty (**obr. 3**). Za valem pak byla vrstva různorodé výplně zřejmě z roztaženého tělesa valu při jeho planýrce po zániku požárem. Na východním konci výkopu u křižovatky pak byl zjištěn zahloubený sídlištní objekt a za ním se již ukazovala světle hnědá vrstva podloží.

Příkop ze starší fáze opevnění zachycený na obou koncích 2. vjezdu byl jak na vnější, tak vnitřní straně vybrán do hloubky 50 cm (**obr. 1**). Ve třetím nejdelším úseku bylo za příkopem zkoumáno destruované těleso valu starší fáze opevnění. Ručně byla odstraňována výplň tělesa hradby (objekt 4) až na úroveň, ve které byly zachycené zuhelnatělé zbytky trámů její roštové konstrukce. V zadní části, kde již nebyly rošty patrné, byla výplň sytká přepálená. Na konci byla vypreparována zadní kamenná plenta hradby (**obr. 3**) a za ní byla ve dvou vrstvách preparována kulturní vrstva.

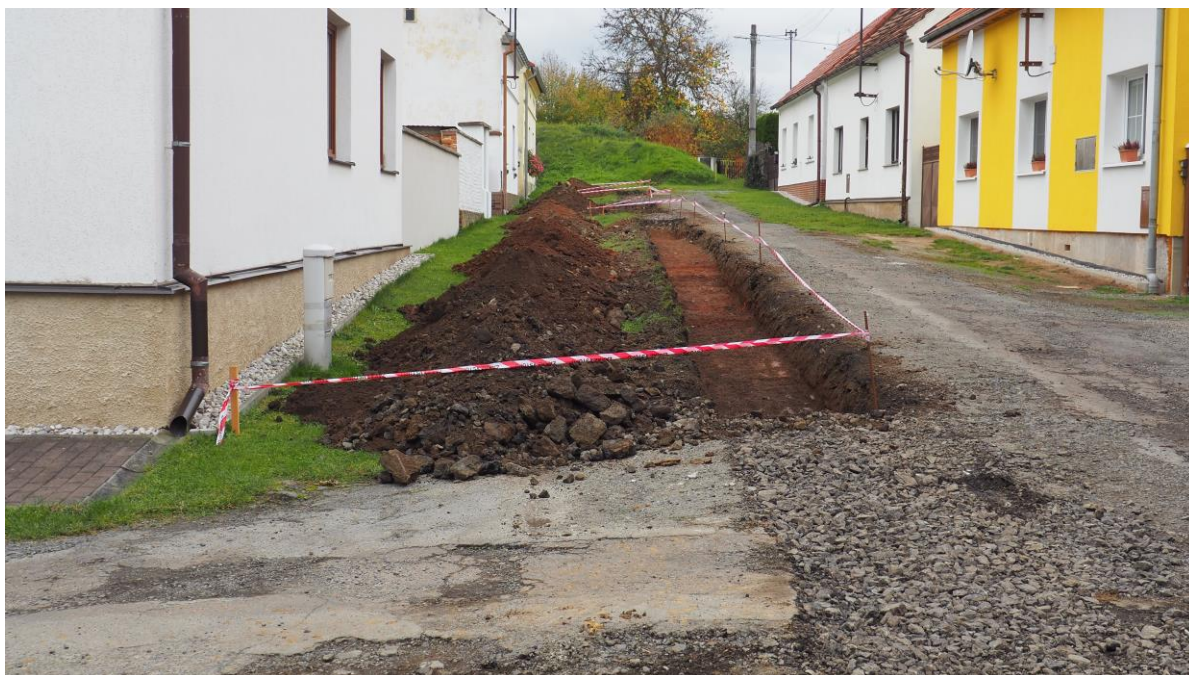
Obr. 2. Hradec u Stoda, III. etapa stavby kanalizace. Celkový pohled na skrytý pás před výzkumem v ulici západně od T křižovatky na předhradí hradiště, od V.

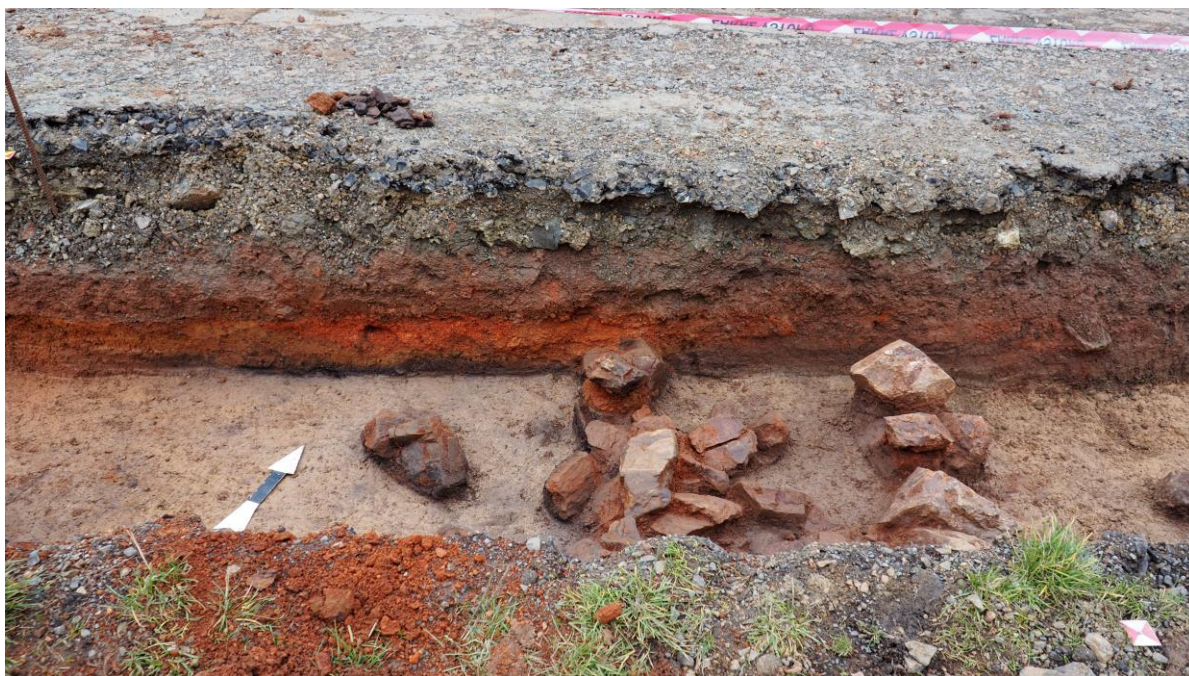
Obr. 3. Hradec u Stoda, III. etapa stavby kanalizace. Základ hradby (objekt 4) s vypreparovanou zadní kamennou plentou hradby s červenou vrstvou v severní stěně výkopu, od JJV.

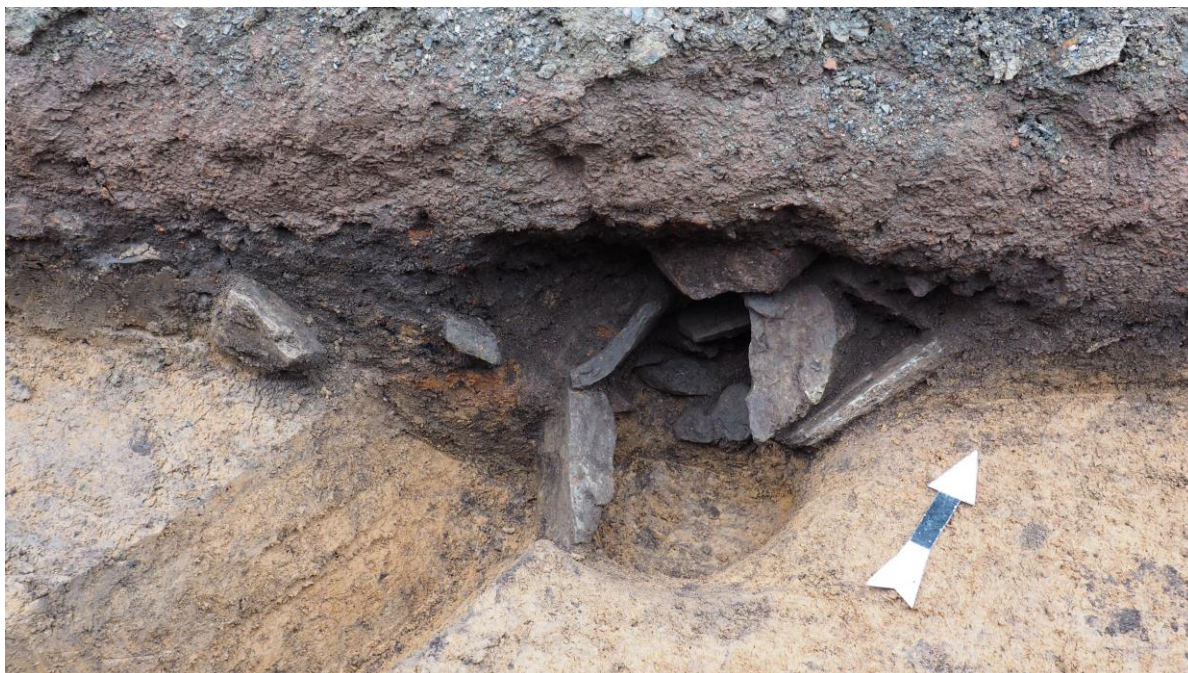
Obr. 4. Hradec u Stoda, III. etapa stavby kanalizace. Objekt 9 s vypreparovanými těsnícími kameny ve stěně výkopu a žlábkem č. 10, od J.

Dne 30. října byla provedena dokumentace řezů (profilů) v severní stěně celková a v jižní stěně jen úsek u objektů 8 a 9 (**obr. 4**). Zároveň byl vypreparován shluk lámaných kamenů zachycených v kulturní vrstvě ve vzdálenosti 6,5 m za zadní kamennou plentou. Tato koncentrace kamenů byla společně se zbývajících částí sondy výkopu fotogrametricky zdokumentována. Druhý den byly u objektů 8 a 9 odstraněny kameny na povrchu podloží a objekty byly vybrány a zdokumentovány a na závěr ovzorkovány i ve stěnách. Dále byl vybrán žlábek 6 a sloupová jamka 7, po vybrání proběhla v obou částech dokumentace a dokreslení řezů. Odpoledne byly ovzorkovány trámy v čelní části valu a vypreparována byla zadní kamenná plenta hradby, za níž byla zjištěna pod červenou cihlovou propálenou vrstvou 2-4 cm mocná černá vrstva s keramikou. Zadní plenta byla následně fotogrametricky zdokumentována a dokresleny profily. V ulici západně od T křižovatky bylo prozkoumáno celkem 10 objektů (č. 1-10), včetně tělesa hradby a části příkopu.

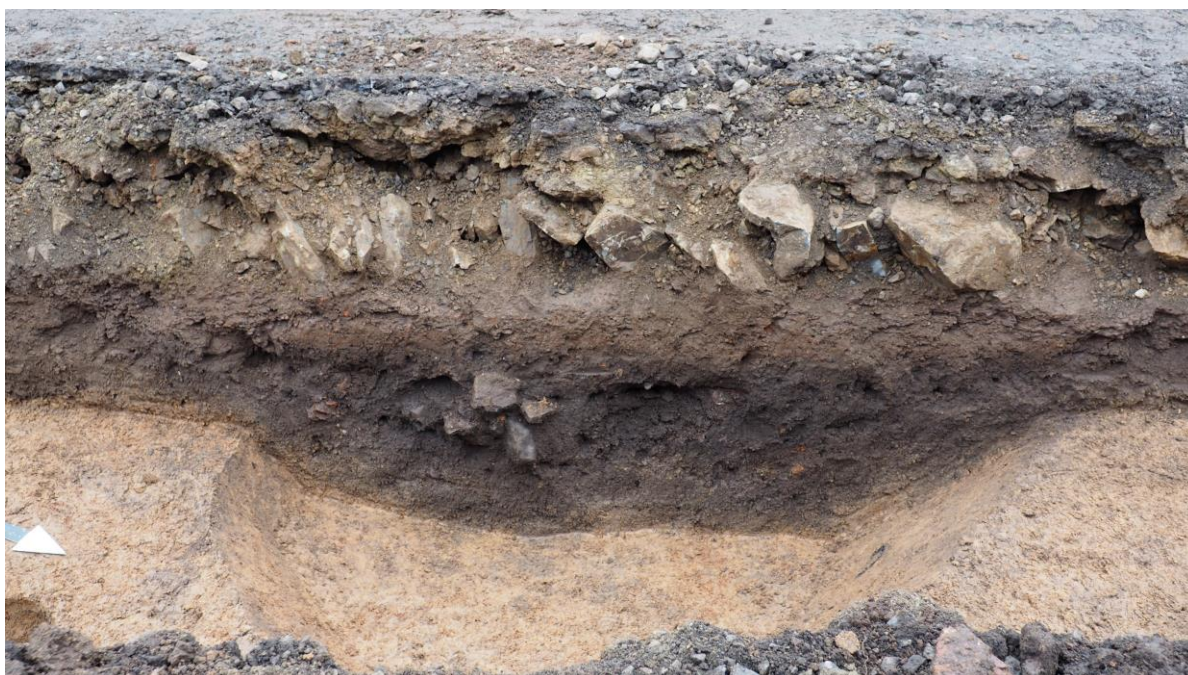
Obr. 5. Hradec u Stoda, III. etapa stavby kanalizace. Sídlištní jáma 24 v severní stěně skrytého pásu, od V.

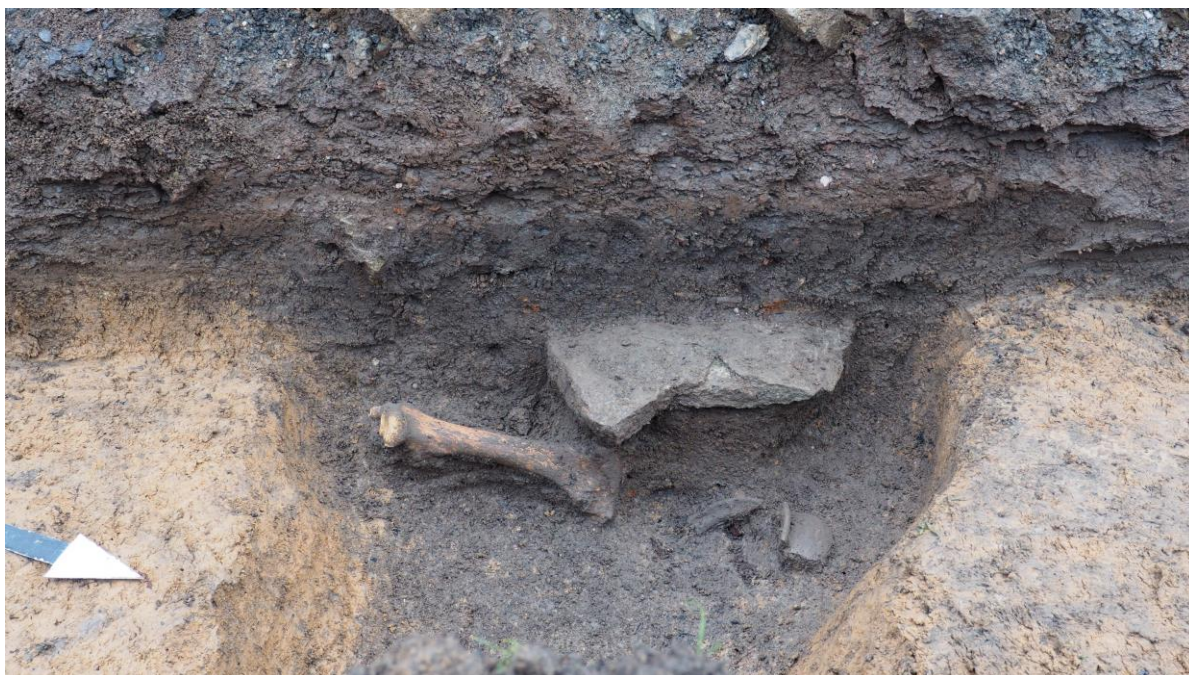
Obr. 6. Hradec u Stoda, III. etapa stavby kanalizace. Částečně vybraný objekt 30 s žernovem, zvířecí kostí a keramikou, od V.

V dalším úseku v ulici skrytém 20. listopadu byl prokopán další vjezd do zahrady a zachyceny objekty 29-43 (**obr. 6 a 7**). V posledním úseku na jižním konci ulice byla nejprve prozkoumána část vjezdu k čp. 123, kde byly zdokumentovány objekty 43A-45. Při začišťování podloží po bagru, bylo na úrovni podloží ve světlé sypké šedohnědé vrstvě mocné max. 3 cm nalezeno několik pravěkých zlomků. Výkop ve vjezdu byl odpoledne zasypan. Druhý den byly zkoumány objekty u hlavní silnice do Lisova, výkop musel být znovu začištěn a zachyceny v něm byly objekty 46-50, které byly za deště dokumentovány. Ve větším objektu 49 (**obr. 9**) byl za pomoci detektoru kovů nalezen celý železný srp.

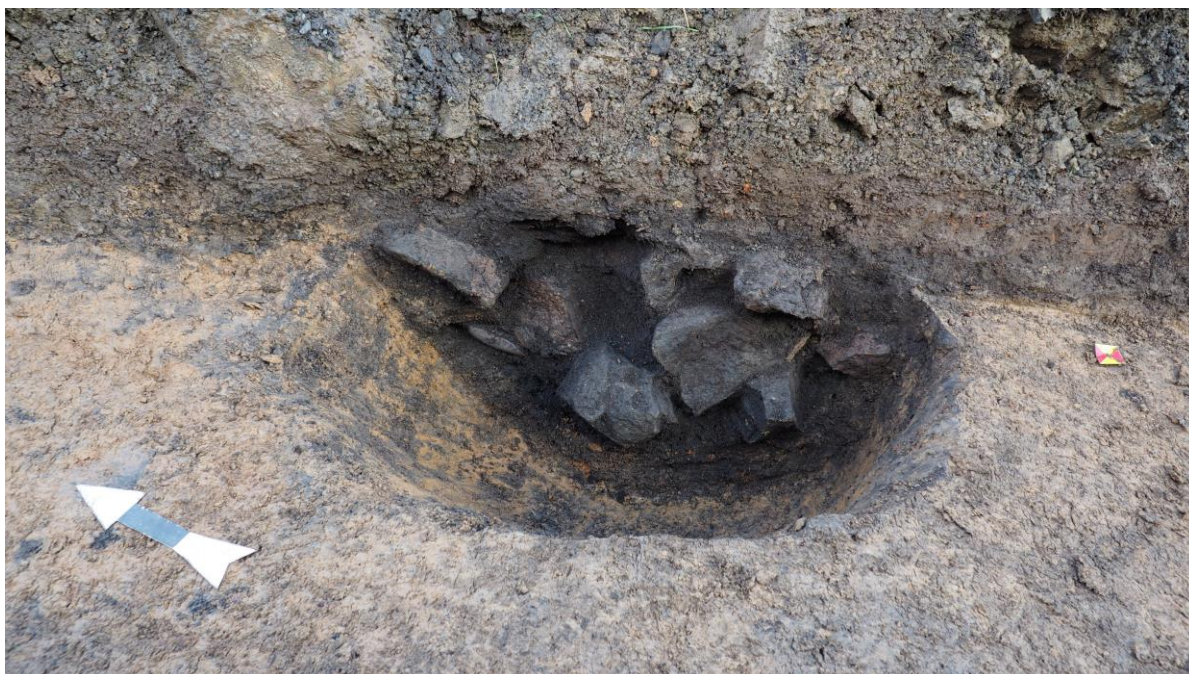
Obr. 7. Hradec u Stoda, III. etapa stavby kanalizace. Objekt 36 ve východní stěně sondy v řezu s vypreparovanými kameny, od Z.

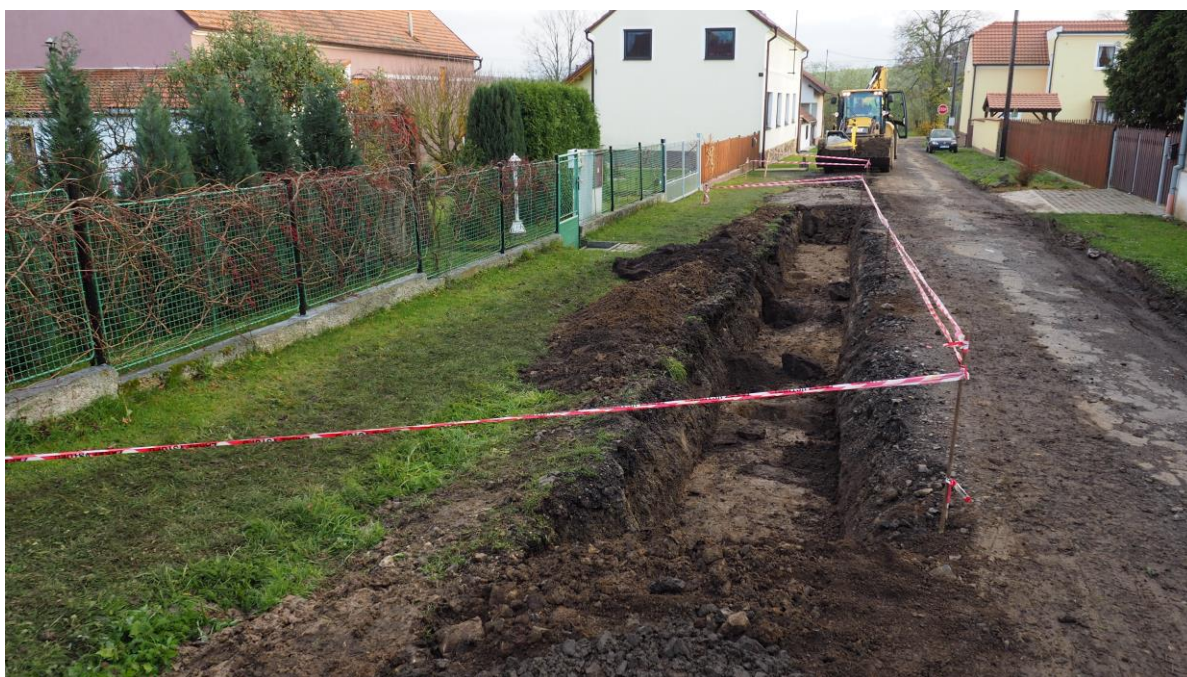
Obr. 8. Hradec u Stoda, III. etapa stavby kanalizace. Skrytý pás sondy v ulici jižně od křižovatky na předhradí, pohled od S.

Ve čtvrtek 9. listopadu začala skrývka v ulici vedoucí od T křižovatky směrem k jihu ke státní silnici (**obr. 8**). V krátkém skrytém úseku před domem čp. 121 byly zachyceny 3

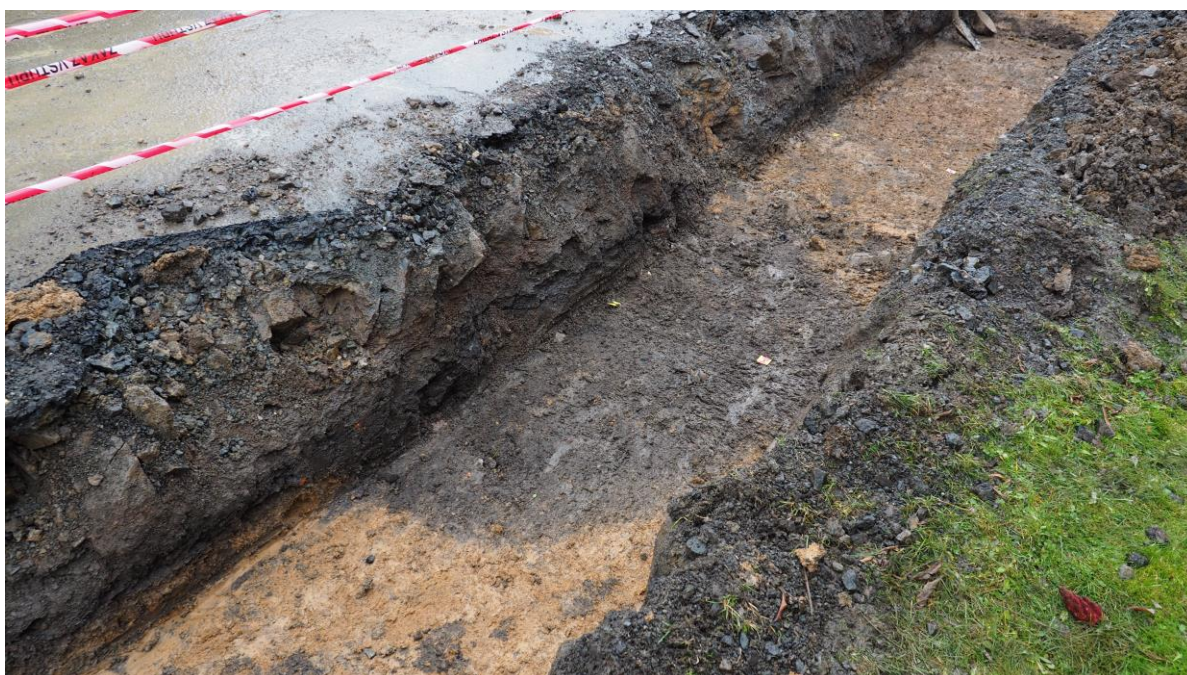
Obr. 9. Hradec u Stoda, III. etapa stavby kanalizace. Ve dně výkopu začištěný půdorys objektu 49, pohled od JV.

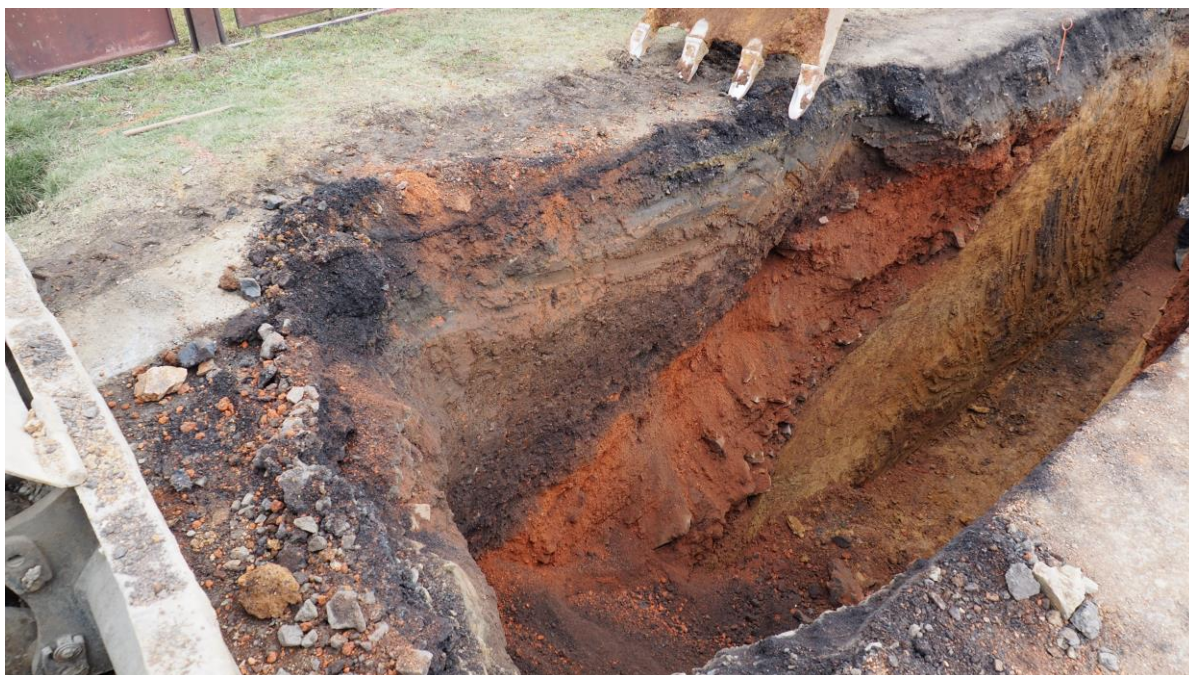
Obr. 10. Hradec u Stoda, III. etapa stavby kanalizace. Východní (vnitřní) okraj příkopu (objekt 61) starší fáze opevnění v severní stěně výkopu, od JZ.

Hned za tělesem valu a bermou byl zachycen příkop starší fáze opevnění (objekt 61). Stejně jako během předešlého výzkumu byl příkop široký v ústí 10,0 m a jeho maximální zahloubení dosahovalo 2,94 m a od úrovně bermy, tj. původního terénu 2,58 m. Vyplněn byl z vnitřní strany sypkým do červena přepáleným materiálem ze shořelého tělesa valu (**obr. 10**), které bylo následně nahrnuté do příkopu. Z vnější strany na tuto výplň nasedala tmavě hnědošedá hlinitá vrstva při dně s množstvím zlomkové keramiky a zvířecích kostí (**obr. 11**). Stěny výkopu se neustále sypaly a hrozilo sesunutí stěn a propadu vozovky. Proto byla dokumentována jen severní stěna výkopu. Přímo ve středu příkopu byla také postavena kanalizační šachta. Stěna se zde díky rozšíření pro šachtu několikrát utrhla a nebylo proto snadné příkop dokumentovat. Po osazení šachty pokračovaly výkopy dále k západu, kde byl zachycen druhý konec příkopu. Dokumentace příkopu navázala na dokumentaci z předešlého dne, kdy byla zdokumentována východní část příkopu s bermou.

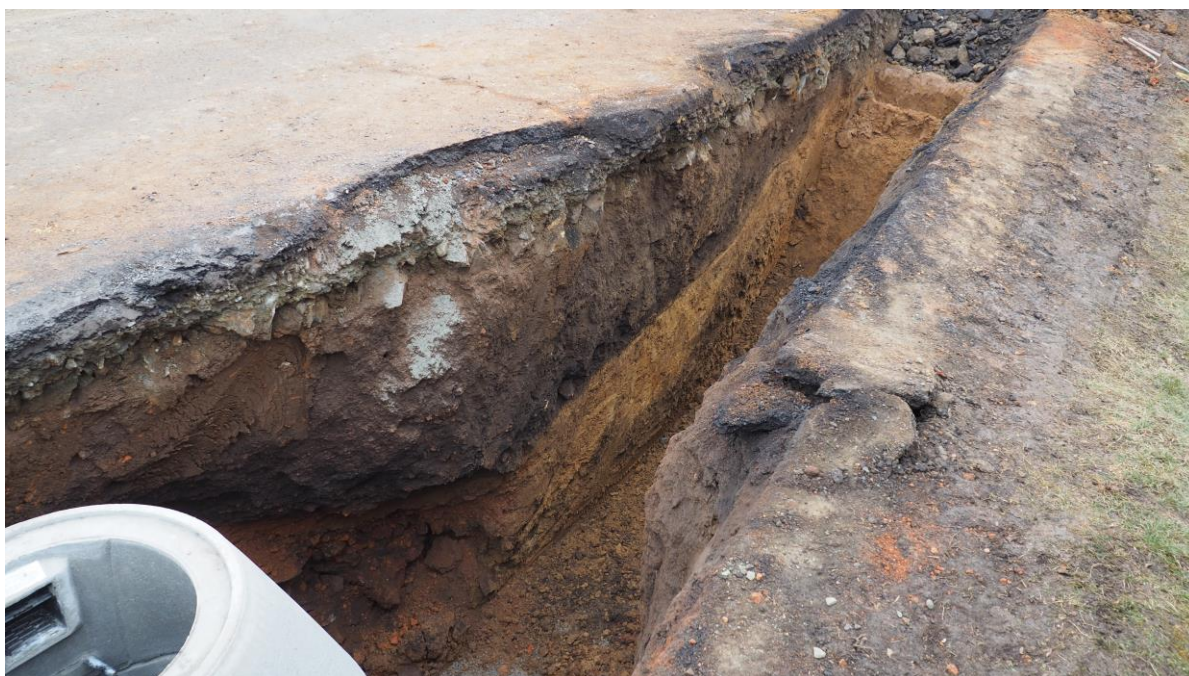
Obr. 11. Hradec u Stoda, III. etapa stavby kanalizace. Západní okraj příkopu (objekt 61) v jižní stěně výkopu, od SV.

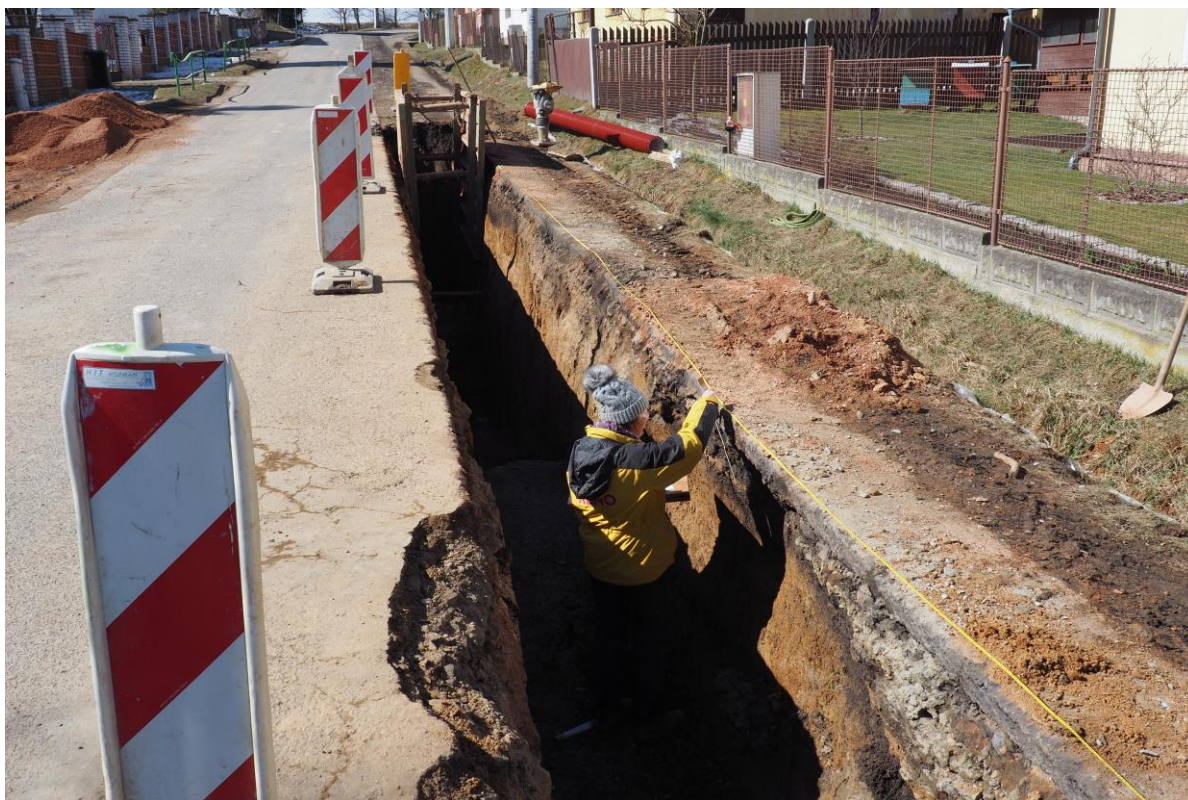
Obr. 12. Hradec u Stoda, III. etapa stavby kanalizace. Úsek výkopu v ulici na Lisov s objekty 55-57 v severní stěně, od V.

byly zachyceny objekty 55-57 (**obr. 12**). V jižní stěně výkopu byl terén daleko více odebrán, zachycena zde byla jen spodní část výplně objektu 57. Rovněž byl prohlédnut krátký úsek výkopu v „T“ křižovatce na předhradí, kde nemohl proběhnout plošný výzkum vzhledem k provozu. V severní stěně výkopu byla zachycena hluboká sloupová jamka 58.

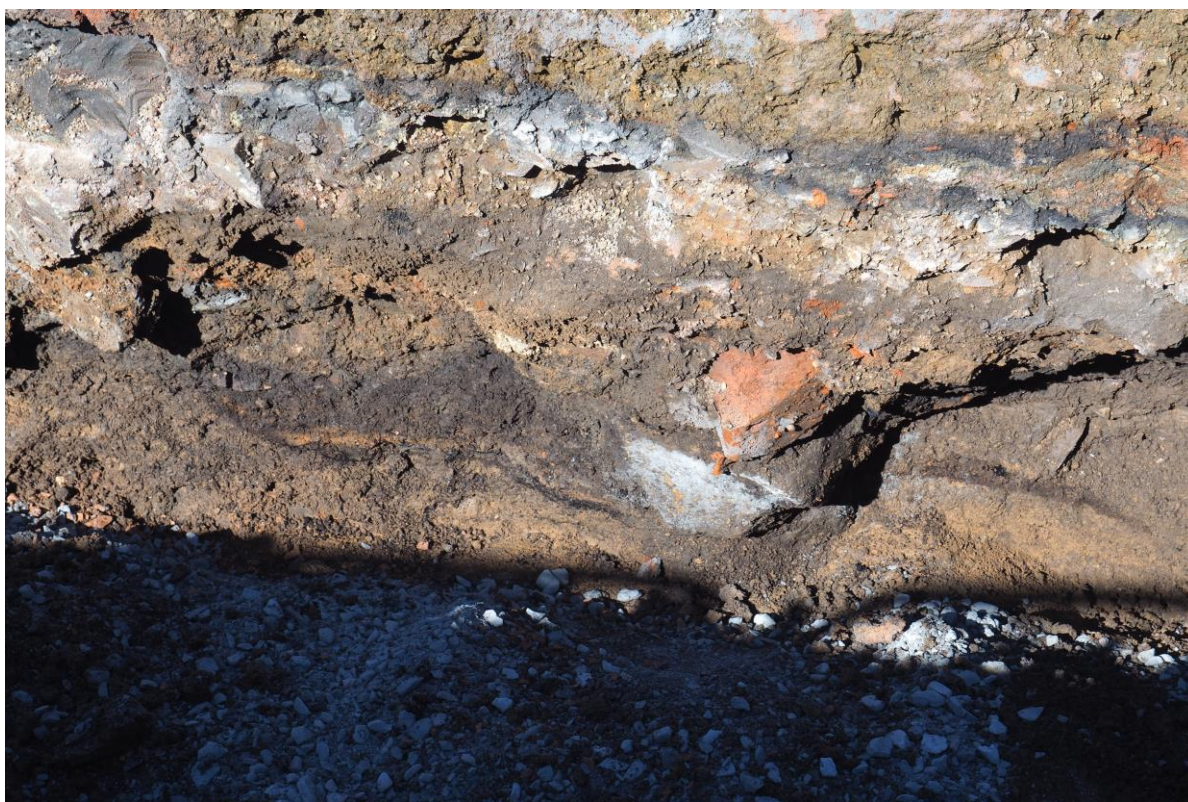
Obr. 13. Hradec u Stoda, III. etapa stavby kanalizace. Objekt 59 ve výkopu pod akropolí u Touškovského potoka v severní stěně výkopu, západní část, od J.

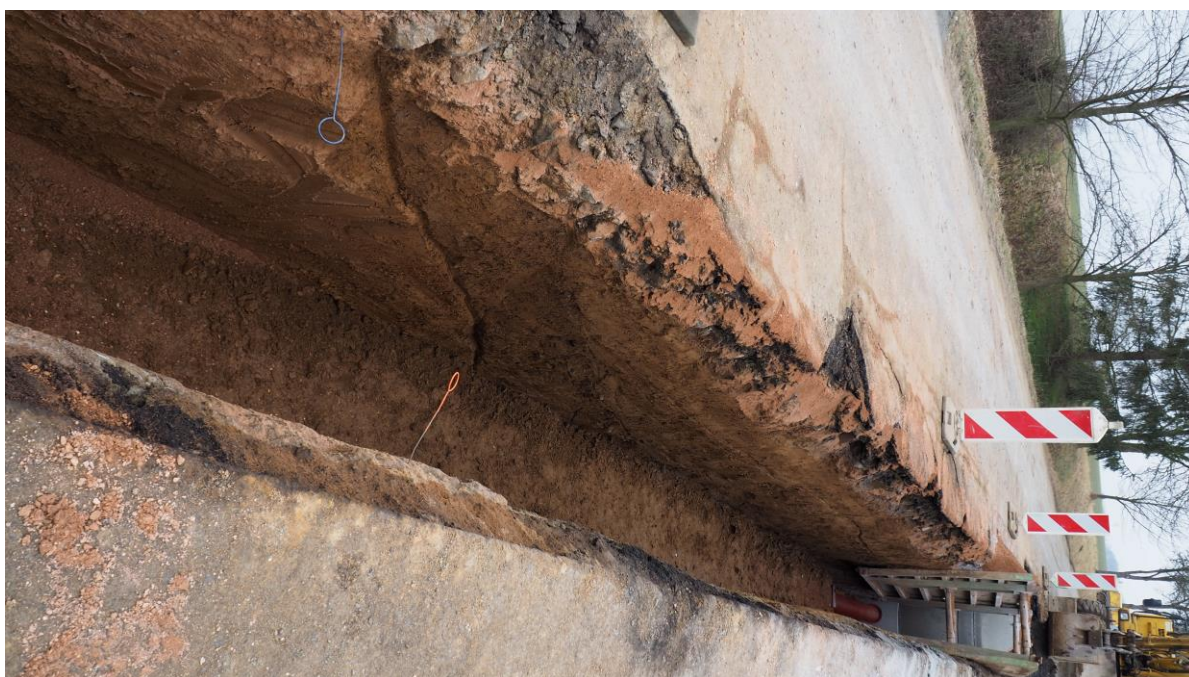
Obr. 14. Hradec u Stoda, III. etapa stavby kanalizace. Vnější příkop mladší fáze opevnění (objekt 62) v severní stěně výkopu, od JZ.

přepažujícím mladším západním valem byl zřetelný až po začistění stěn výkopu (**obr. 14**). Vzhledem k tomu, že v obou stěnách měl odlišnou výplň, byly dokumentovány oba řezy. Šířku případné bermy bylo těžké zjistit, protože s velkou pravděpodobností i těleso přepažujícího valu bylo v minulosti odebráno. Přesto se dá předpokládat, že cesta podél vnější strany valu u zahrádek vede právě v místě bermy. Šíře příkopu byla v severní stěně 10,70 m, měl z obou stran strmé zvlněné stěny, na vnitřní straně příkopu se stěna jevila oproti vnější pozvolnější. Dna příkopu se nepodařilo dosáhnout, na dně výkopu v hloubce 2,20 m byl ještě široký 7,30 m. V protějším jižním řezu byla situace složitější, příkop byl široký 11,30 m, vnitřní zvlněná stěna byla opět pozvolnější. Za vnějším příkopem směrem k Lisovu již nebyl zachycen žádný objekt ani kulturní vrstva.

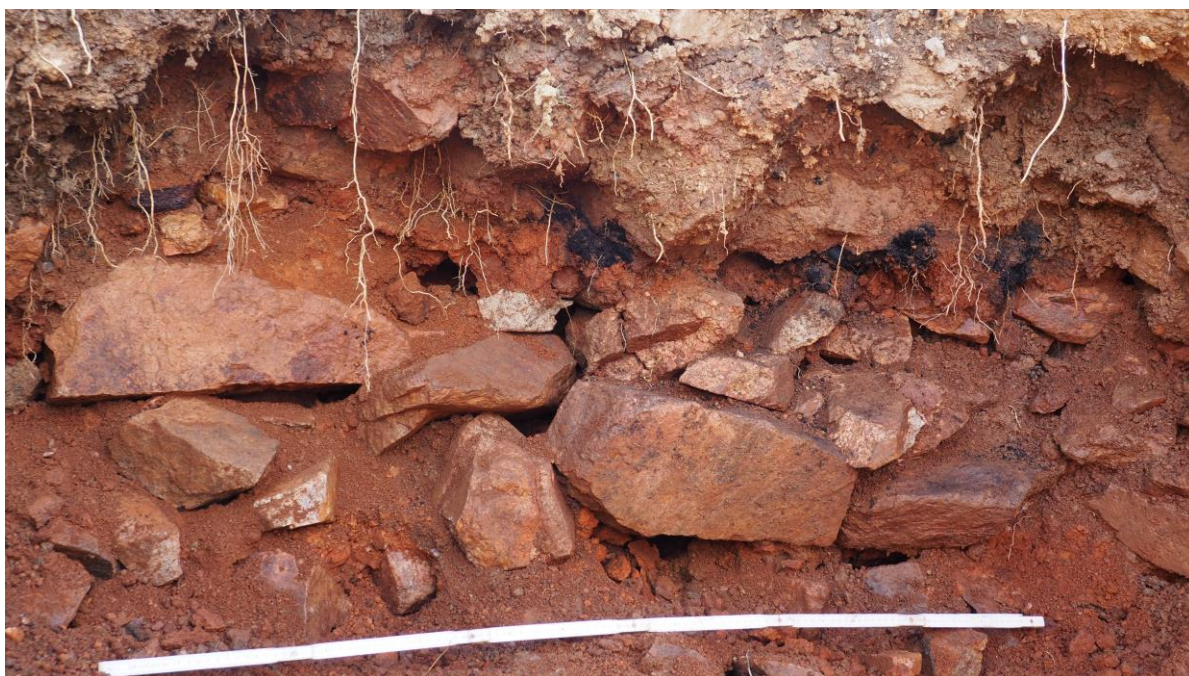
Obr. 15. Hradec u Stoda, III. etapa stavby kanalizace. Destrukce čelní kamenné plenty hradby akropole (objekt 65) s příčnými rošty v čele výkopu k chatě čp. 63, od Z.

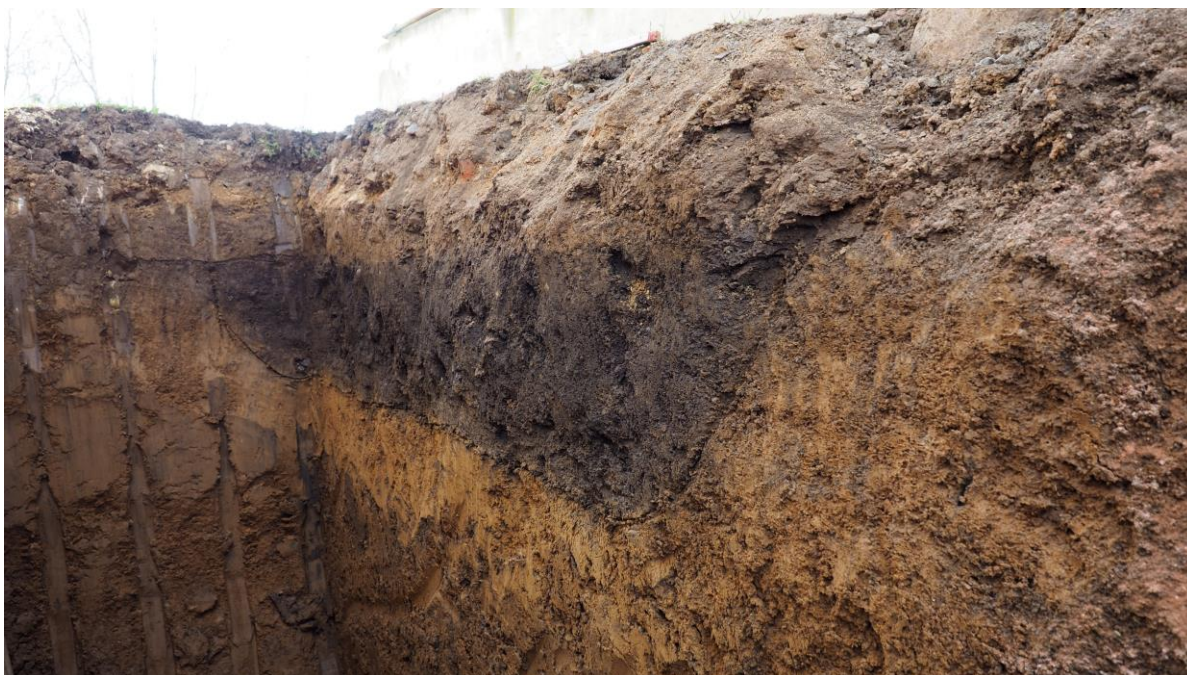
Obr. 16. Hradec u Stoda, III. etapa stavby kanalizace. Objekt 66 v přípojce k domu čp. 119 v západní a jižní stěně výkopu, od SV.

V přípojce k domu čp. 119 v ulici západně od křižovatky na akropoli byl ve výkopu zachycen a zdokumentován objekt 66 (**obr. 16**). V přípojce k domu čp. 127, která vedla podélně se zasypaným příkopem starší fáze opevnění (objekt 3). Ve výkopu byl zaznamenán stejný sled vrstev jako ve sledovaném a dokumentovaném řezu v ulici na Lisov (objekt 61). Ze sklonu vrstev bylo zřejmé, že příkop vedl šikmo k ulici s odchylkou 15°

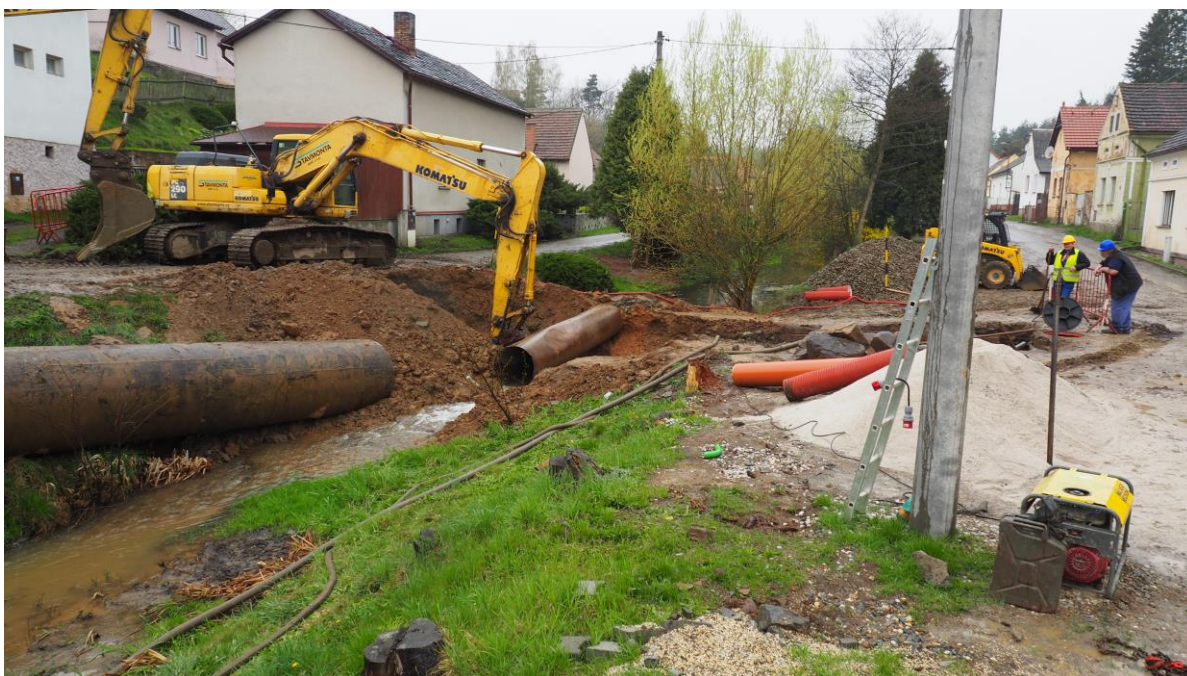
Obr. 17. Hradec u Stoda, III. etapa stavby kanalizace. Výkop kanalizace pod Touškovským potokem, od J.

Souběžně probíhal dozor v dalších částech hradiště. Prohlédnut byl výkop na pravé straně Touškovského potoka v cestě vedoucí pod viadukt (**obr. 17**). Ve výkopu byla jen skála místy překrytá 10-20 cm silnou vrstvou novodobého popela z kamen. Druhý výkop byl sledován v místě, kde se pod akropolí stáčil ze silnice na Lisov k odbočce na navezenou opyš akropole. Zde již nebyla skála, ale navážky světle šedohnědé strakaté barvy. V odbočce byl přetát starý kamenný kanál spojující příkopy podél silnice.
